**Relatório Técnico**

| <br><b>JOHN DEERE</b> | <b>ANANINDEUA</b> | Ordem de Serviço: 129363 |

| Dados do Cliente | Dados do Equipamento |
|---|---|
| Cliente: AMETA ENGENHARIA LTDA | Modelo: 350 G LC |

**Falha Relatada**

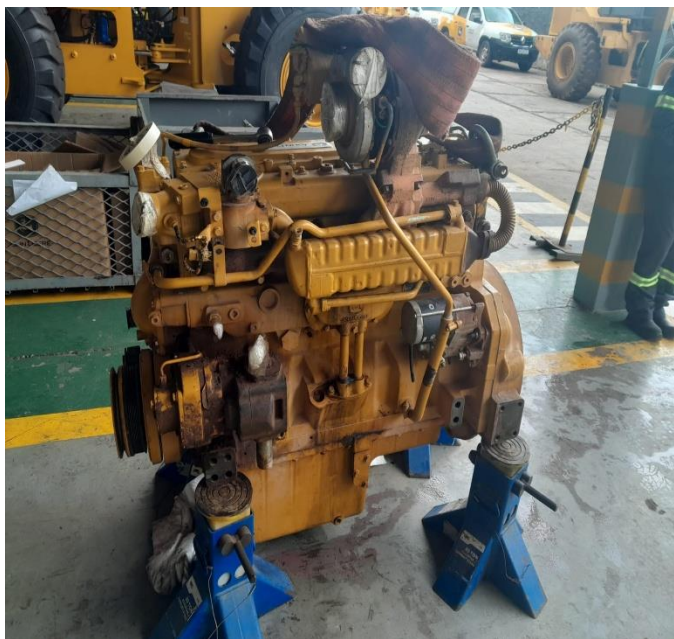
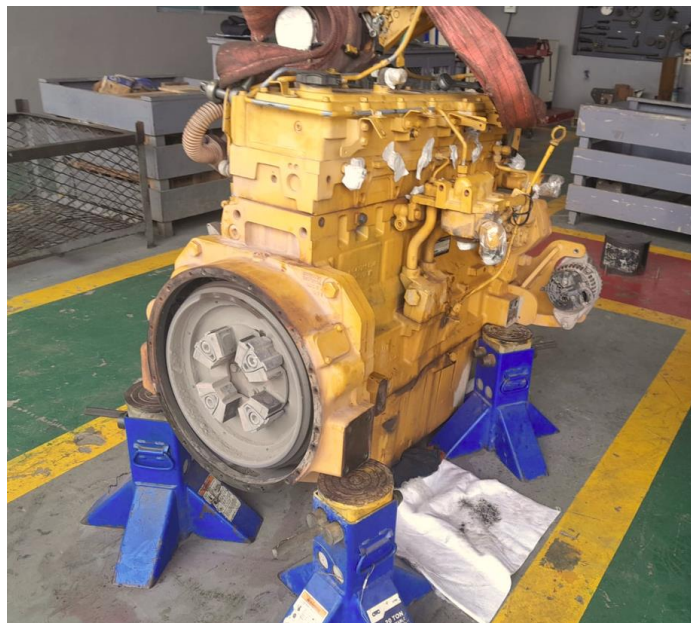
Chegada do motor na oficina RZK

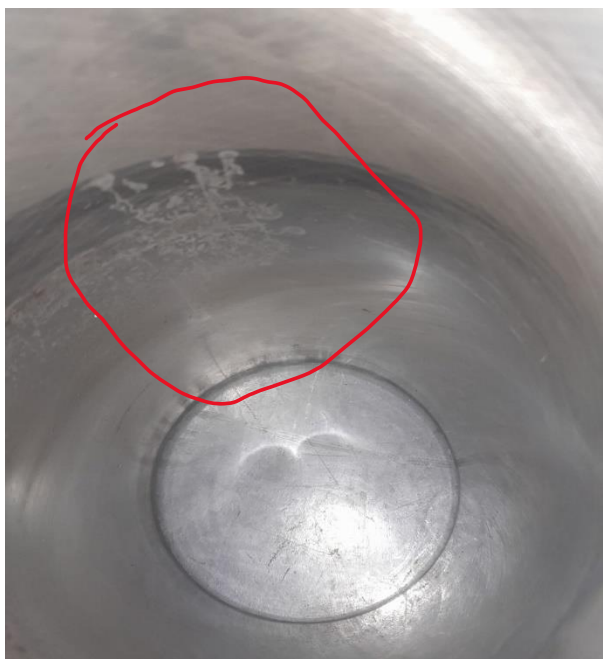
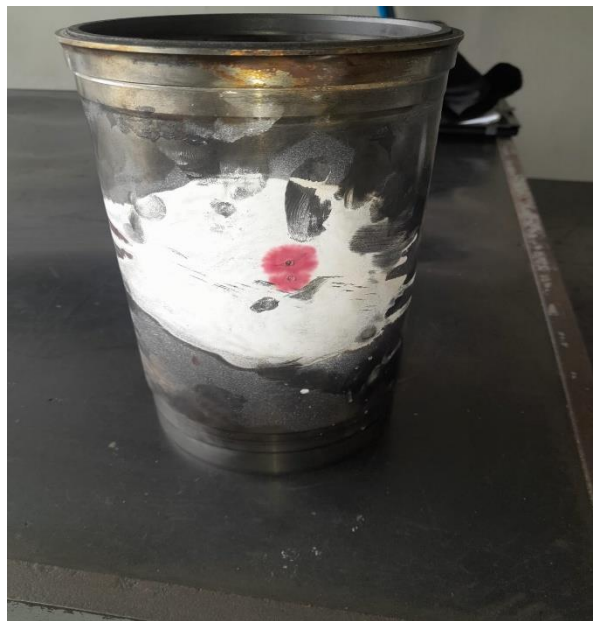
As camisas foram removidas e inspecionadas e foi constatada cavitação no interior da camisa do cilindro 2, além de 2 orifícios visíveis na parte externa da camisa.

Após analisar cada componente desmontado, pelas evidências coletadas, conclui-se que, em período de longo prazo, ocorreram cavitações das paredes externas dos cilindros, fato incomum em motores John Deere. Isto está geralmente relacionado com uso de líquido de arrefecimento distinto do recomendado pelo fabricante. Com essa ocorrência contínua de cavitação, houve a perfuração milimétrica das paredes dos cilindros, fazendo com que o líquido de arrefecimento transitasse para dentro das câmaras de combustão e, por fim, escorresse para o cárter, contaminando o óleo lubrificante e justificando a presença de líquido de arrefecimento no cárter e tampa de válvulas.

Dadas estas considerações, é recomendada a substituição dos itens orçados relacionados com cabeçote, tampa de válvulas e kits de camisa e pistão.

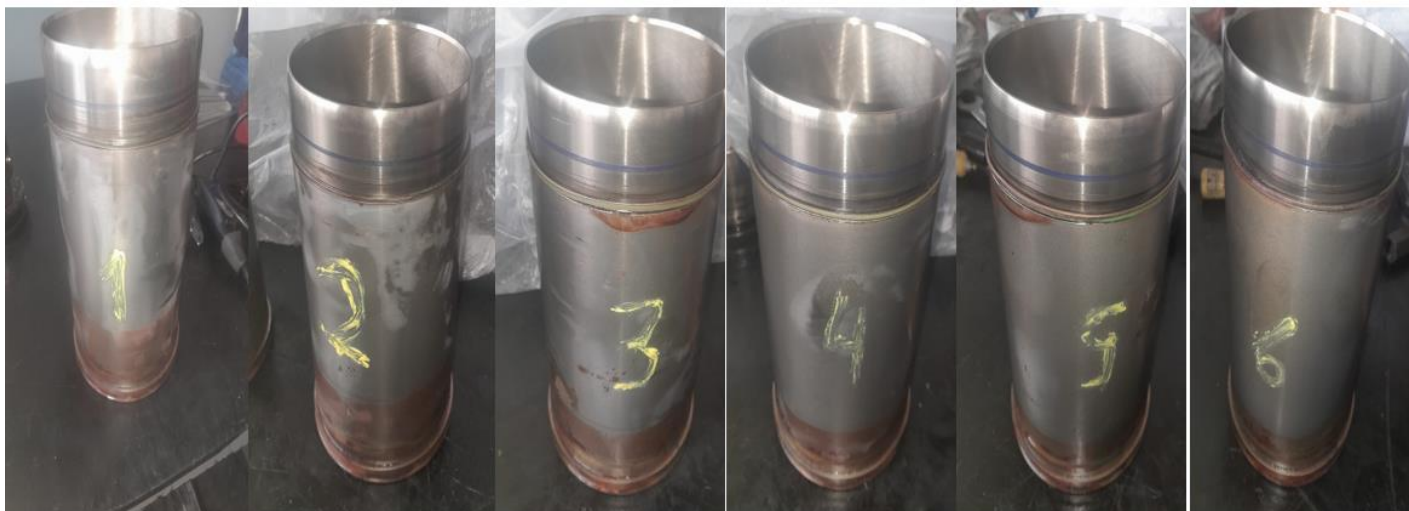
Foram identificadas marcas de corrosão em todas as camisas.

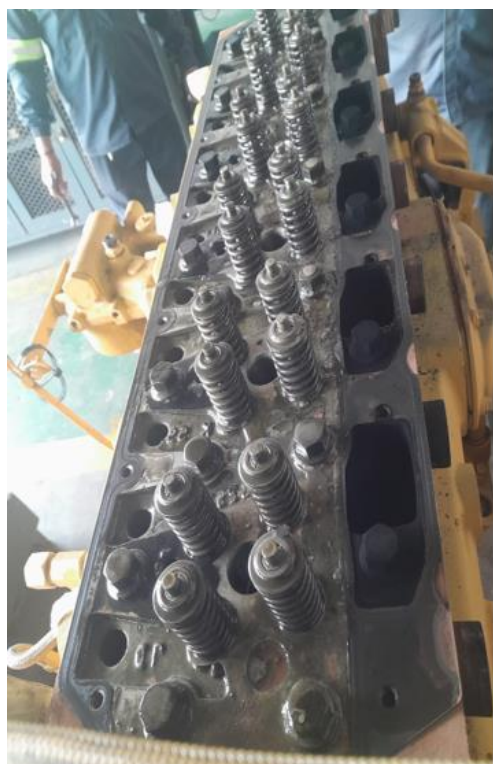
À esquerda, é evidenciada a contaminação do cabeçote pela mistura do óleo do motor e líquido de arrefecimento.

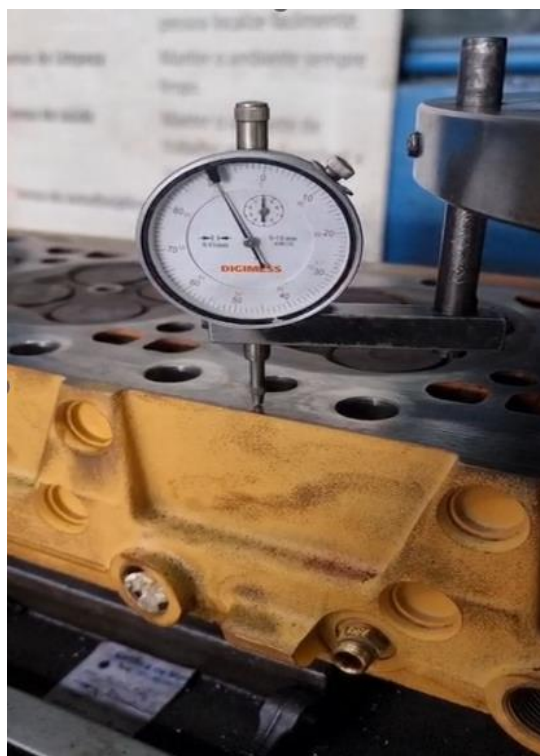
À direita, a evidência de medição do empeno do cabeçote do motor. Foi constatado empeno de 0,10 mm ao longo da medição.

O empeno do cabeçote evidenciado está no limite de projeto aceito pelo manual do fabricante, sendo possível o serviço de plaina do cabeçote ou substituição. Os demais componentes do conjunto de força estão em estado normal de uso.

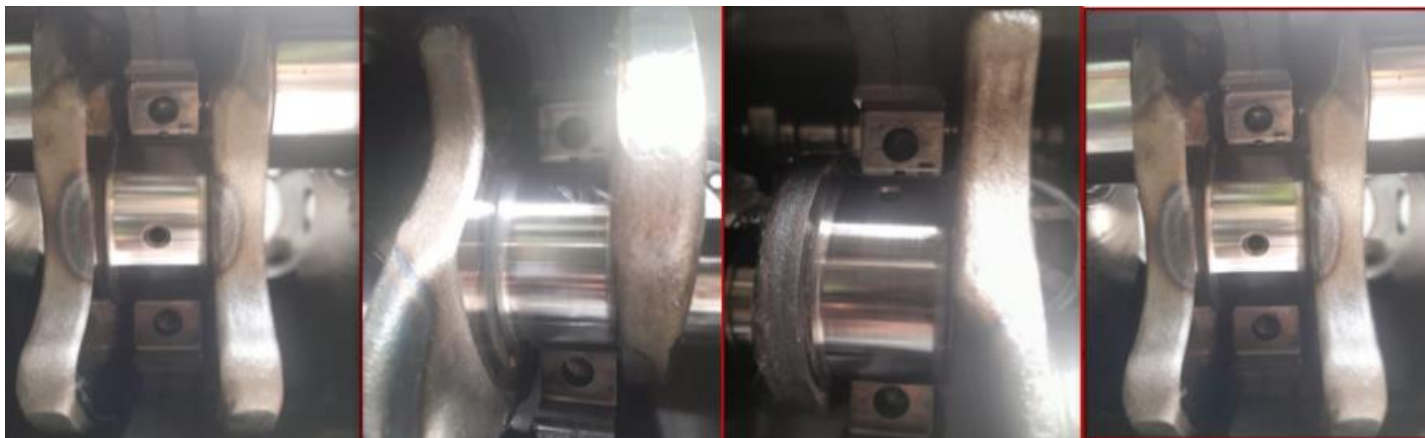
Eixo Virabrequim está em perfeitas condições, não apresentou nenhum vestígio de oxidação.

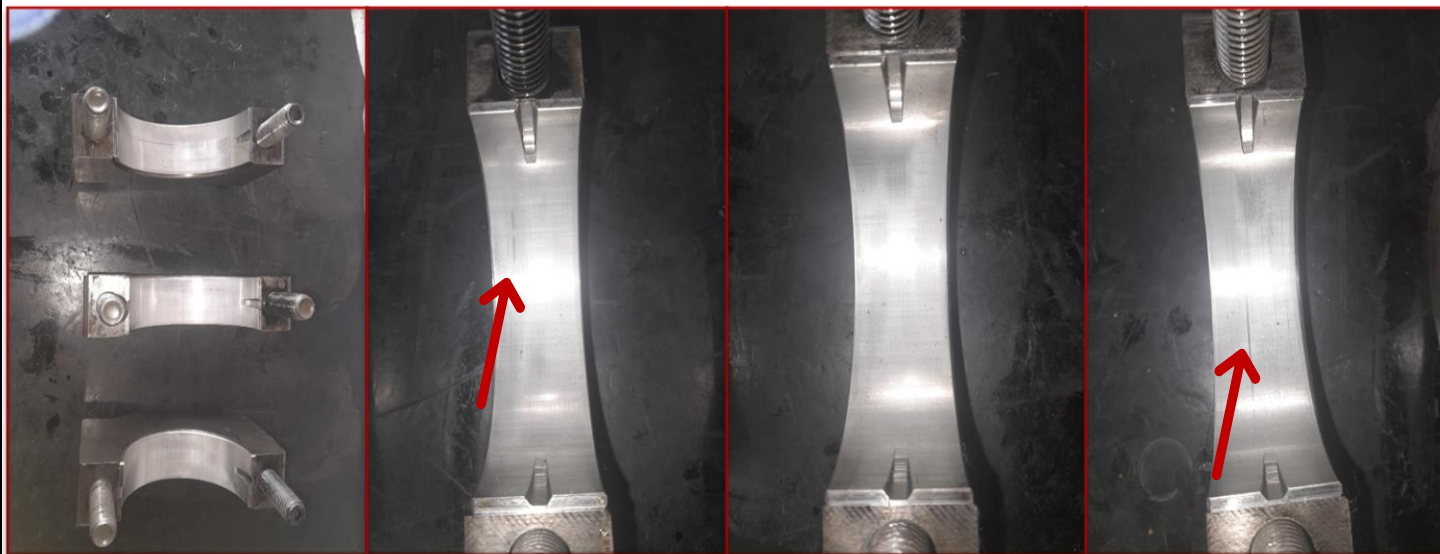
Foram encontrados riscos lineares nas bronzinas de alguns mancais, ocasionados pela contaminação de líquido de arrefecimento e óleo do motor.

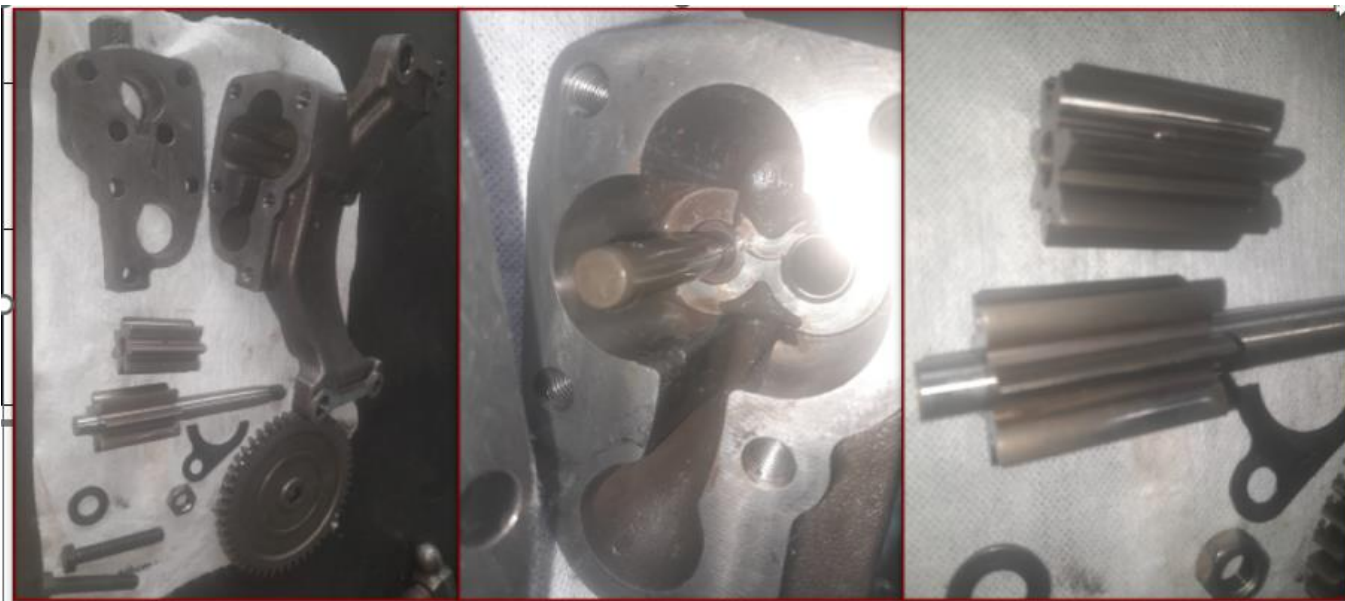
Bomba de óleo do motor foi inspecionada e está em boas condições de uso, não apresentou nenhum vestígio de desgaste ou oxidação.

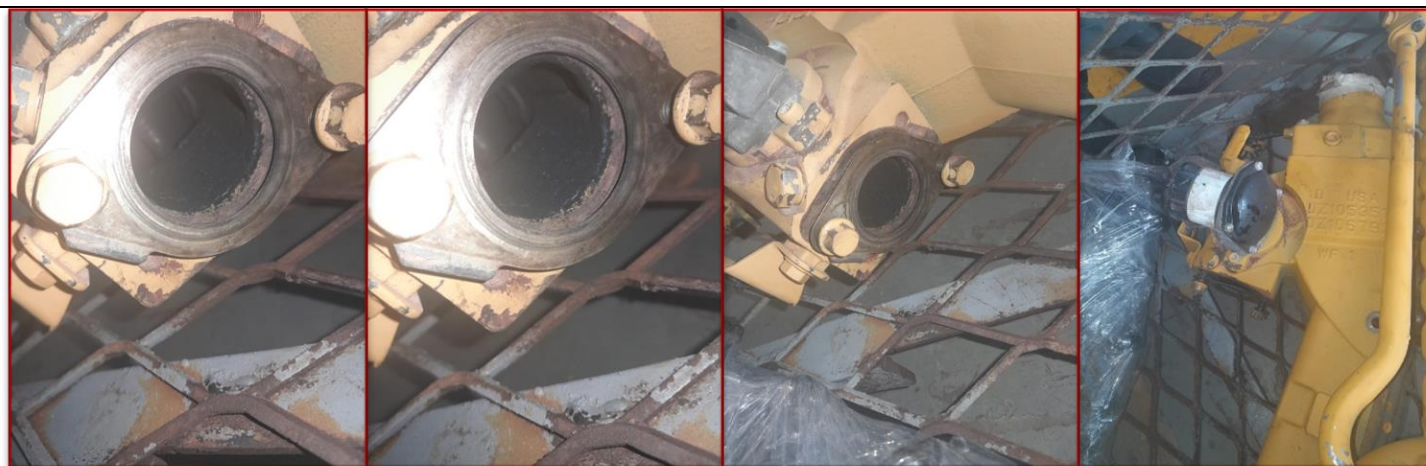
Válvula EGR sem vestígio de infiltração ou umidade de líquido de arrefecimento.

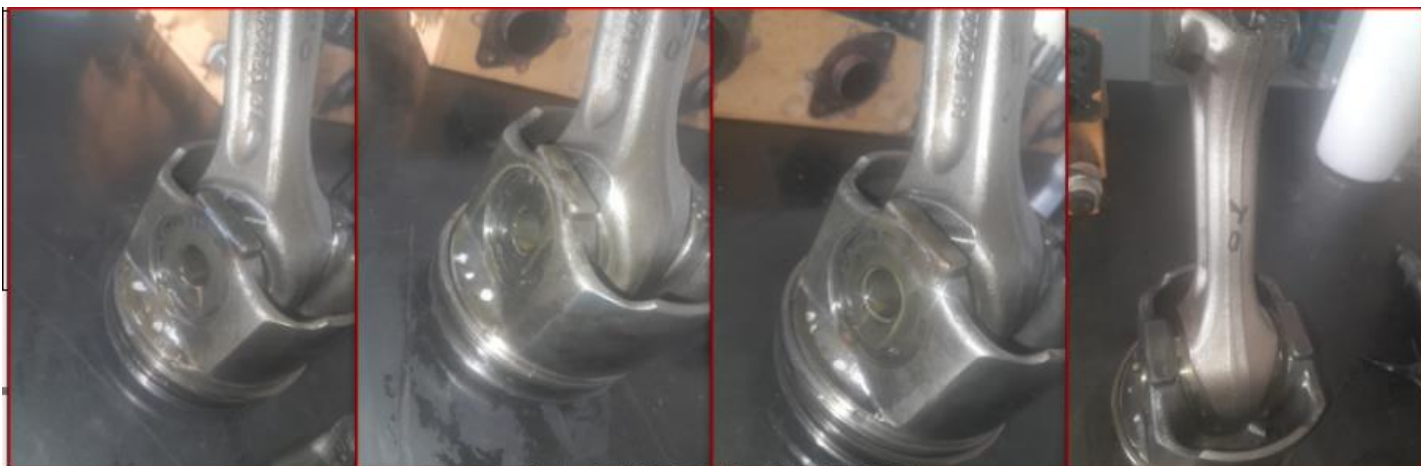
Pistões com resquícios de óleo contaminado pelo líquido de arrefecimento, entretanto, não apresentam desgaste ou oxidação.

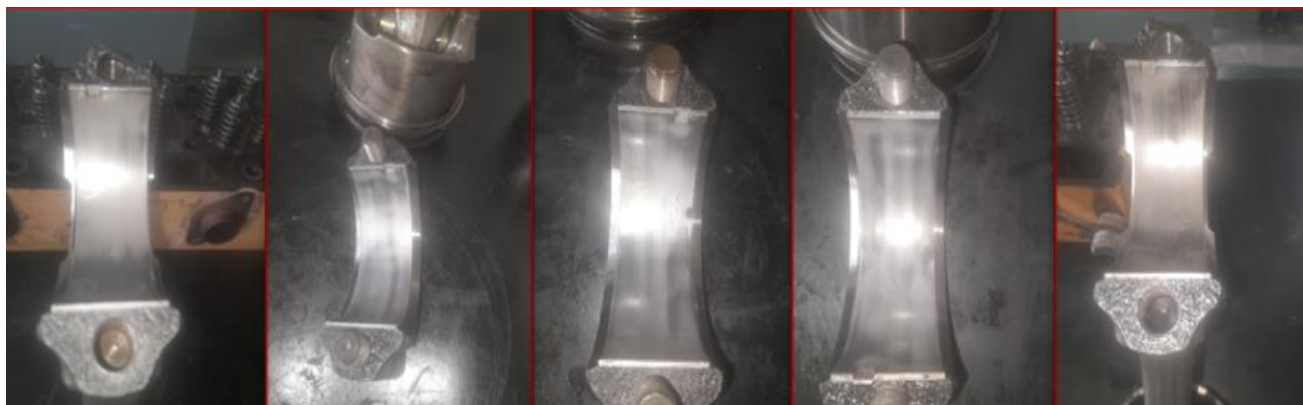
Bronzinas das bielas com riscos.

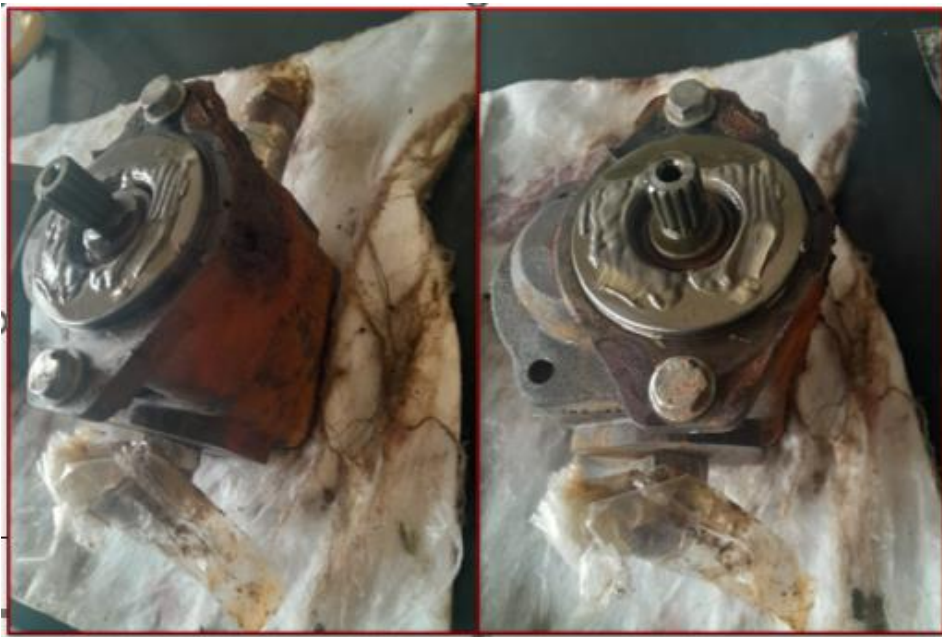
Bomba piloto com vestígios de óleo contaminado por arrefecimento, mas não apresenta nenhum desgaste aparente.

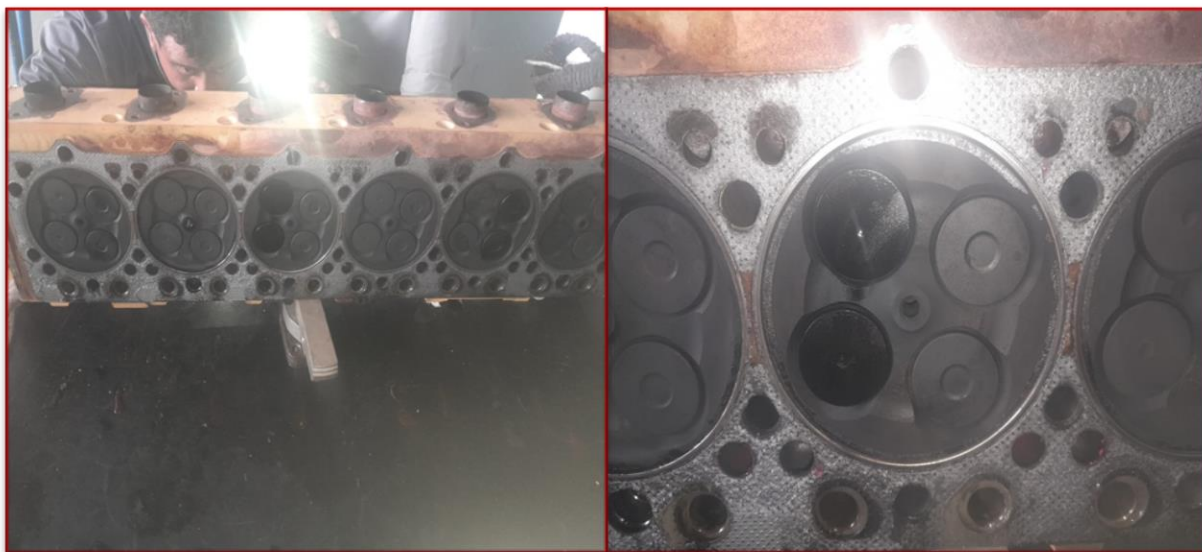
Válvulas de admissão e escape estão em boas condições.
