**RAF-SOL-20260829-1663**

**RAF - INFRAESTRUTURA**

**RC-41**

**HAMM / HC 200**

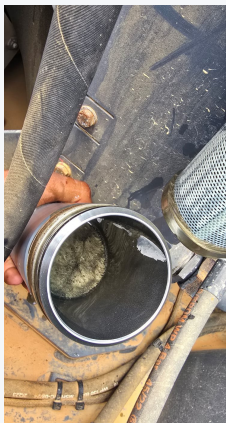
Figura 01 · WhatsApp Image 2026-08-28 at...

O rolo compactador HAMM RC-41 passou a apresentar, sintomas semelhantes aos anteriormente identificados no equipamento HAMM RC-40. Vale ressaltar que os dois equipamentos possuem apenas 3 horas de diferença entre seus respectivos horímetros, fato que chama atenção pela recorrência dos sintomas, praticamente no mesmo intervalo de utilização. Durante a inspeção inicial do RC-41, foi realizada a abertura do copo do filtro, sendo constatada a presença de quantidade considerável de limalha/partículas metálicas no sistema. A evidência encontrada é anormal para o período de utilização do equipamento e pode indicar desgaste prematuro ou falha de componente interno. Considerando a similaridade com a ocorrência apresentada pelo RC-40, existe, neste momento, suspeita de possível falha relacionada à bomba, porém o diagnóstico definitivo depende de avaliação técnica e desmontagem/inspeção pelo fabricante ou assistência autorizada.
