PROTOCOLO

**RAF-SOL-20260915-2117**

| LOCALIZAÇÃO / OBRA<br><b>SEDE - Benevides</b> | MARCA / MODELO<br><b>HAMM / HC 200 P</b> |

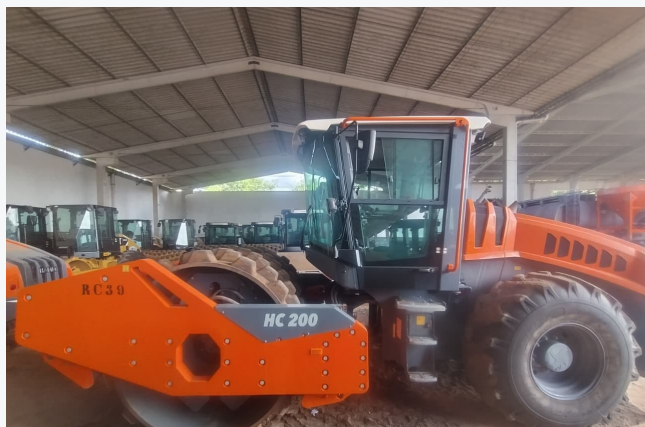
Figura 01 · 1.jpeg

O rolo compactador RC-39 foi adquirido no mesmo período que os rolos RC-40 e RC-41, todos do mesmo modelo HC 200P. Os equipamentos RC-40 e RC-41 apresentaram falhas semelhantes, durante a inspeção inicial, ao ser realizada a abertura do copo do filtro, constatou-se a presença de quantidade considerável de limalha e partículas metálicas no sistema. Diante desse cenário, manifestamos preocupação quanto ao RC-39, uma vez que, de um total de três equipamentos adquiridos na mesma leva, dois já apresentaram o problema mencionado. Considerando que o RC-39 possui horímetro muito próximo aos demais, com diferença de aproximadamente 125 horas, entendemos haver risco iminente de que o mesmo defeito venha a se manifestar também neste equipamento. Diante do exposto, solicitamos de forma imediata a abertura de garantia para o RC-39, uma vez que não podemos assumir o risco de problemas futuros, tendo em vista o histórico já registrado com os demais equipamentos da mesma aquisição.
