SOLICITAÇÃO DE GARANTIA

RAF-SOL-20261123-3140

TAG / PREFIXO UA-09	KM / HORÍMETRO 0
TIPO DO EQUIPAMENTO / VEÍCULO Usina de Asfalto	
LOCALIZAÇÃO / OBRA Sede	MARCA / MODELO Ciber / Inova 1500
NÚMERO DE SÉRIE C1020127	ANO 2026

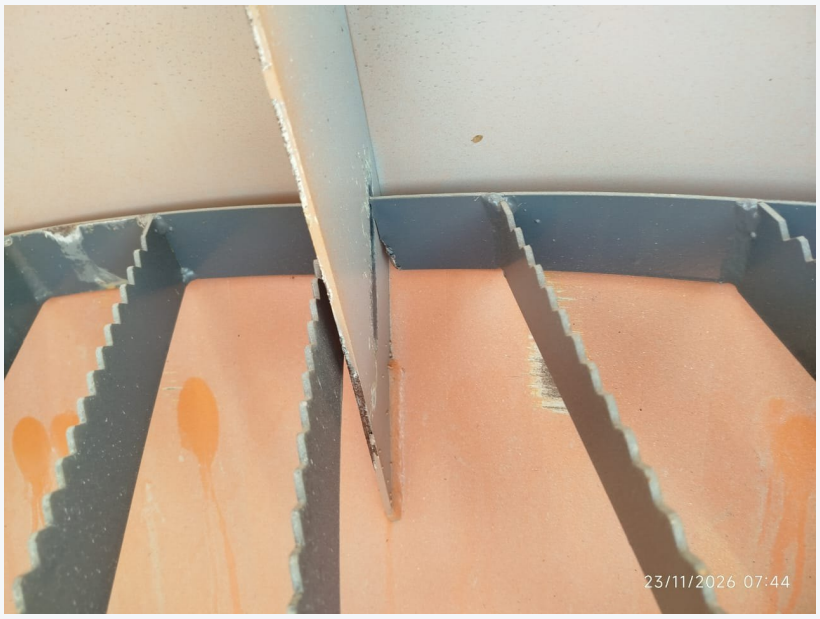
Figura 01 · WhatsApp Image 2026-11-23 at 15.59.01.jpeg

Durante a inspeção, foi constatado que a grade rasga-sacos do silo de filler apresenta danos, além da ausência da lona de proteção e das borrachas de fixação, comprometendo as condições adequadas de proteção e funcionamento do conjunto.
