SOLICITAÇÃO DE GARANTIA

RAF-SOL-20260903-1109

TAG / PREFIXO RC-36	KM / HORÍMETRO 981
TIPO DO EQUIPAMENTO / VEÍCULO -	
LOCALIZAÇÃO / OBRA SEDE - Benevides	MARCA / MODELO HAMM / HC 110
NÚMERO DE SÉRIE WGH0H253CHAA00134	ANO 2023

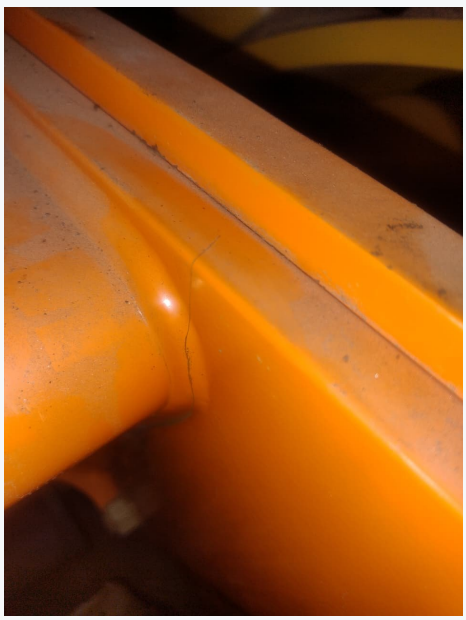
Figura 03 · 4.jpeg

Durante inspeção estrutural realizada no rolo compactador HAMM HC110, prefixo RC-36, chassi WGH0H253CHAA00134, foram identificadas trincas em diversos pontos da estrutura do suporte do tambor compactador, caracterizando uma anomalia de natureza estrutural que requer avaliação técnica imediata. Vale ressaltar que não se trata de uma ocorrência isolada, tendo sido identificado anteriormente problema em outro rolo HAMM RC-33, também com presença de trincas estruturais na região de suporte do tambor. A repetição da mesma falha em equipamentos da frota indica a necessidade de uma análise mais aprofundada quanto à sua causa, verificando deficiência estrutural ou fadiga prematura do material. Considerando que o suporte do tambor é um componente submetido continuamente a esforços elevados, impactos e vibrações durante a compactação, a evolução dessas trincas pode comprometer a integridade estrutural do equipamento. Uma eventual ruptura durante a operação poderá provocar perda de estabilidade ou desprendimento/deslocamento de componentes, expondo o operador e demais colaboradores da obra a risco de acidente, além de possibilitar danos adicionais ao equipamento. Diante da recorrência da ocorrência já observada no RC-33 e da relevância do componente afetado, solicitamos o acionamento da garantia em caráter prioritário.
