SOLICITAÇÃO DE GARANTIA

RAF-SOL-20261113-7337

TAG / PREFIXO EH-12	KM / HORÍMETRO 2889
TIPO DO EQUIPAMENTO / VEÍCULO -	
LOCALIZAÇÃO / OBRA PA-368	MARCA / MODELO JOHN DEERE / 210LC
NÚMERO DE SÉRIE ND523220	ANO 2022

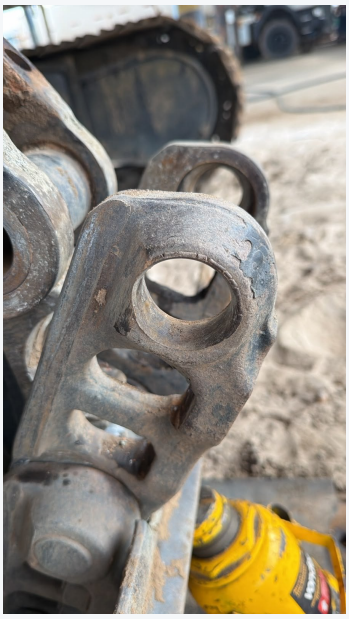
Figura 01 · WhatsApp Image 2026-11-13 at 07.25.43 (5).jpeg

Durante a operação no dia 11/11/26, foi constatado que a trava de fixação do pino se soltou, ocasionando o deslocamento do componente. Com isso, o pino permaneceu preso de forma inclinada na bucha, provocando desgaste em sua superfície devido ao atrito e à posição inadequada de trabalho.
