SOLICITAÇÃO DE GARANTIA

RAF-SOL-20261113-7337

LOCALIZAÇÃO / OBRA	MARCA / MODELO
PA-368	JOHN DEERE / 210LC
NÚMERO DE SÉRIE	**ANO**
ND523220	2022

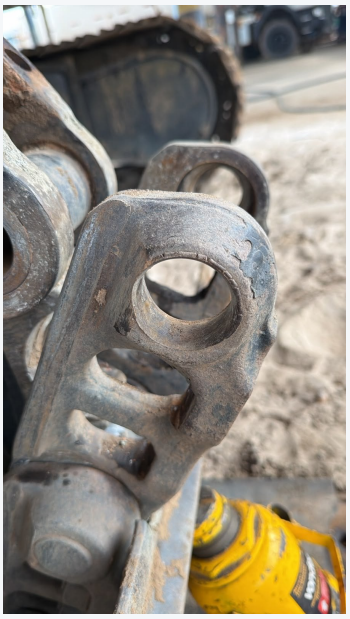
Figura 01 · WhatsApp Image 2026-11-13 at 07.25.43 (5).jpeg

Durante a operação no dia 11/11/26, foi constatado que a trava de fixação do pino se soltou, ocasionando o deslocamento do componente. Com isso, o pino permaneceu preso de forma inclinada na bucha, provocando desgaste em sua superfície devido ao atrito e à posição inadequada de trabalho.
